Алгоритм поиска неисправностей  
ограничителя грузоподъемности  
типа ОПН Альфа-М

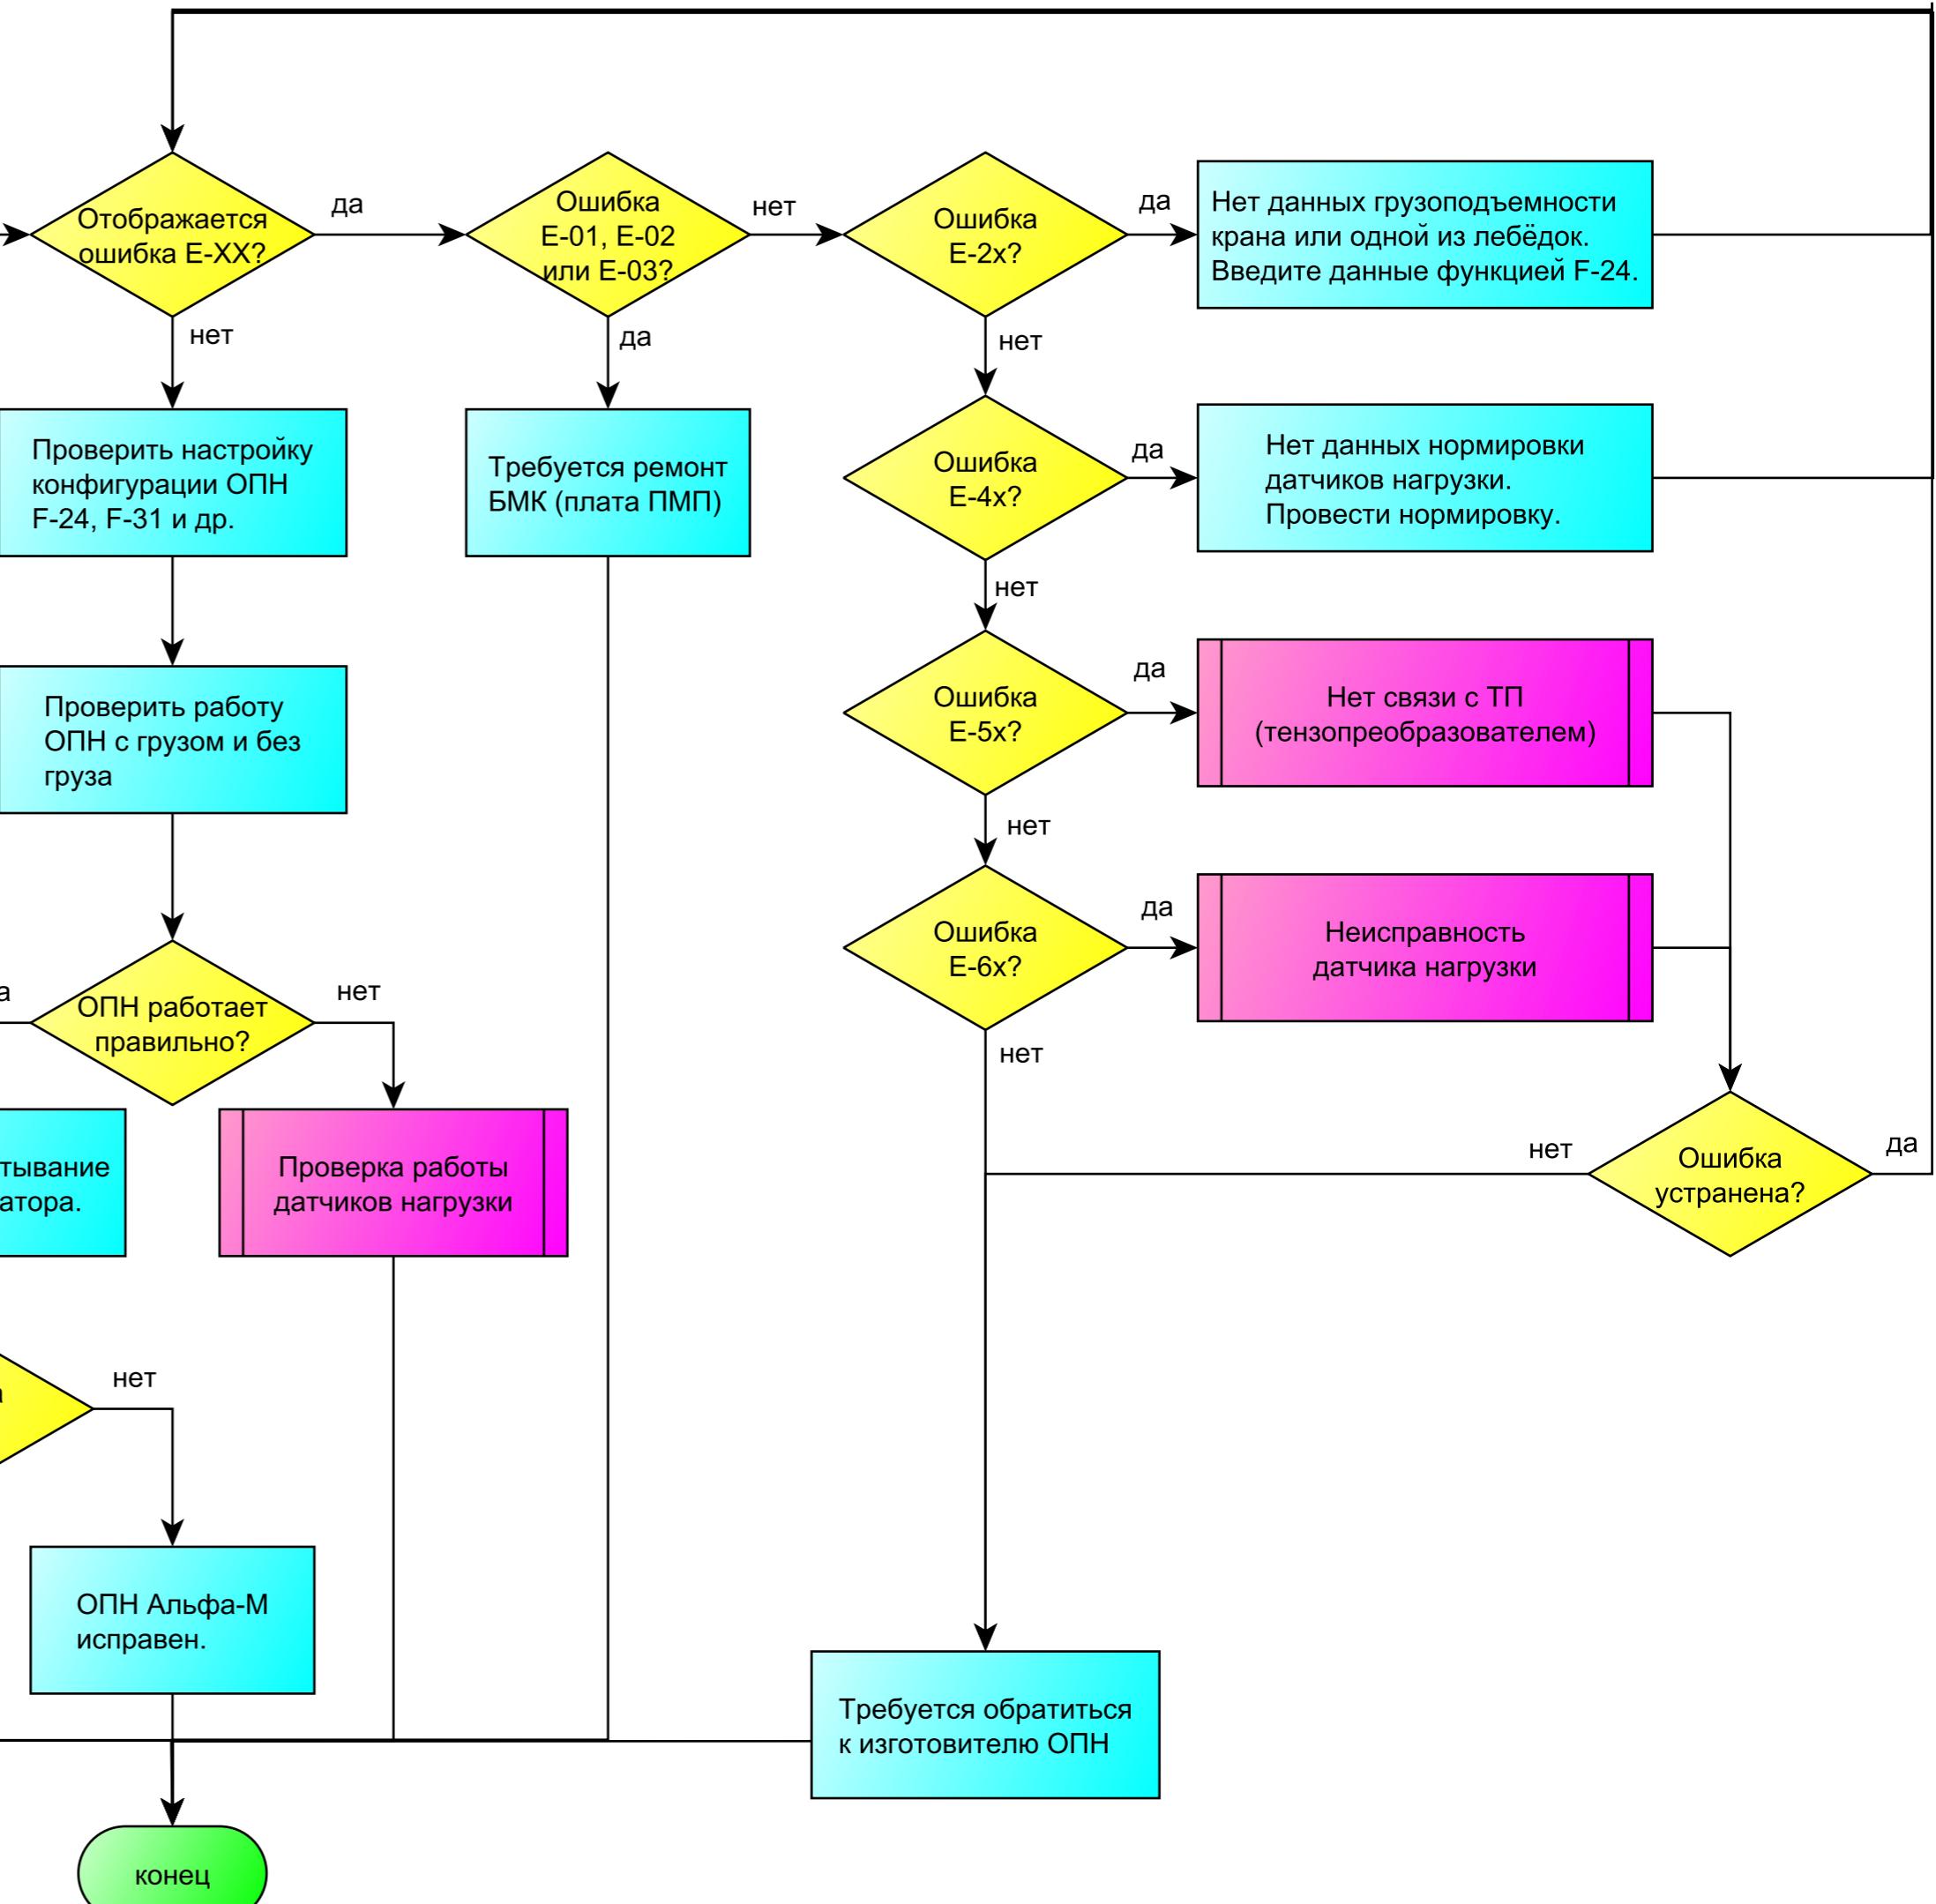
Устранить неисправность

Неисправность обнаружена?

Требуется ремонт БМК (плата ПИБП)

Открыть корпус БМК и осмотреть печатные платы на наличие следов пробоя элементов. Проверить трансформатор и предохранитель.

Ошибка может возникнуть из-за окисления контактов разъемов. Попробуйте их очистить.
